## ТЕПЛОВИЗИОННАЯ СЪЁМКА

**Заказ** проведение энергетического обследования (энергоаудита) согласно договору подряда

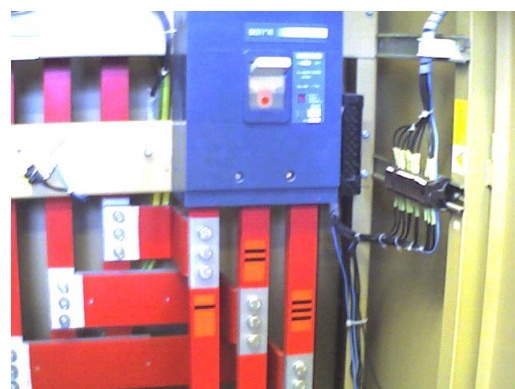
Измеряемые объекты	Темп. [°C]	Излуч.	Отраж. темп. [°C]	Примечания
Самая теплая точка 1	64,7	0,95	25,3	-

**Примечания:** Офисное здание, отапливаемое подвальное помещение. Осмотр электрооборудования ВРУ (вводно-распределительного устройства). Выявлен нагрев шин.

**Вывод:** Провести техническое обслуживание электрооборудования ВРУ. Проверить распределение нагрузки электрической энергии; устранить причину нагрева.
